# ASBESTINVENTARISATIERAPPORT

## Woonhuis, waterrad en korenschuur Oude Zwolseweg 164 7345 DG WENUM-WIESEL

**Projectnummer** : 2206815, Versie rapport: 1  
**Datum onderzoek** : 20 juni 2022  
**Uitgevoerd door (DIA) / Ascert-code** : H. de Pater / 04E-200121-140669

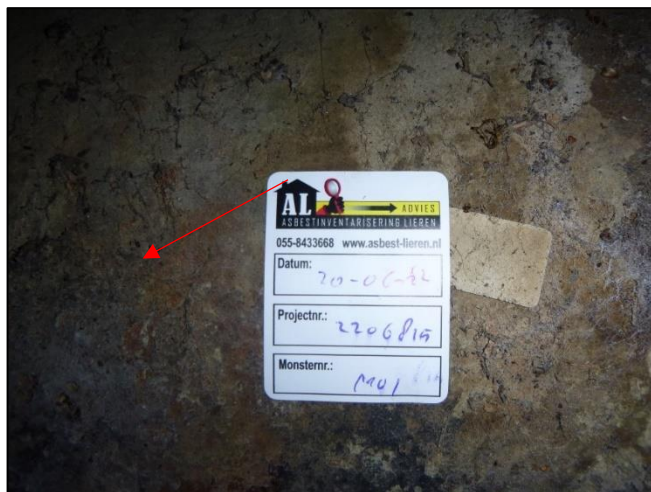
Plaats	Toepassing	Bevestiging	Hoeveelheid	Monstercode	Soort en % asbest	Risicoklasse	Bron-info
Ter hoogte van waterrad	Buis	Ingemetseld	2 m <sup>1</sup> (zichtbaar)	M01	Chrysotiel 10-15% Crocidoliet 2-5%	2A	SMA-rt

Foto 18: Ter hoogte van waterrad: Buis (Bron 1) (Asbesthoudend)

De in deze rapportage opgenomen asbesthoudende toepassingen dienen door een gecertificeerd asbestverwijderingsbedrijf te worden verwijderd conform Certificatieschema voor de Procescertificaten Asbestinventarisatie en Asbestverwijdering als bedoeld in de artikelen 4.27 en 4.28 van de Arbeidsomstandighedenregeling.

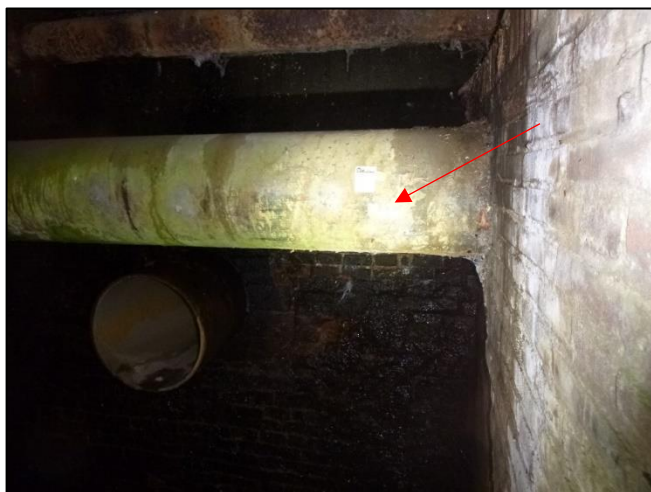
Foto 19: Ter hoogte van waterrad: Buis (Bron 1) (Asbesthoudend)

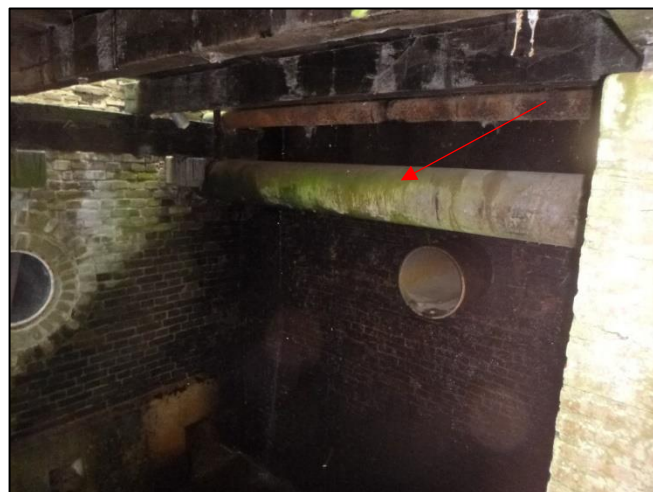
Foto 20: Ter hoogte van waterrad: Buis (Bron 1) (Asbesthoudend)

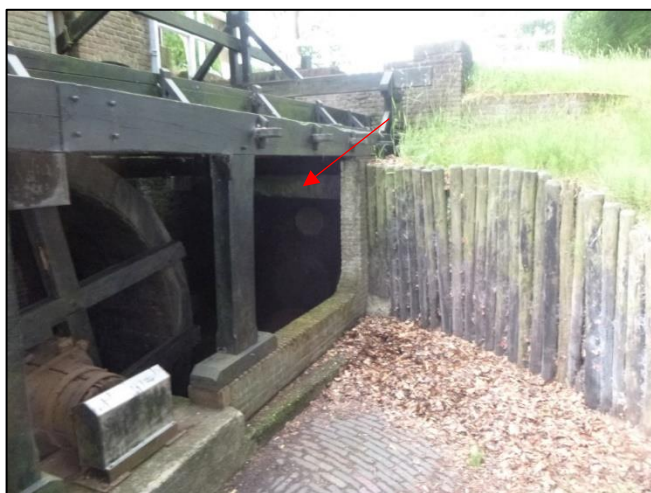
Foto 21: Ter hoogte van waterrad: Buis (Bron 1) (Asbesthoudend)

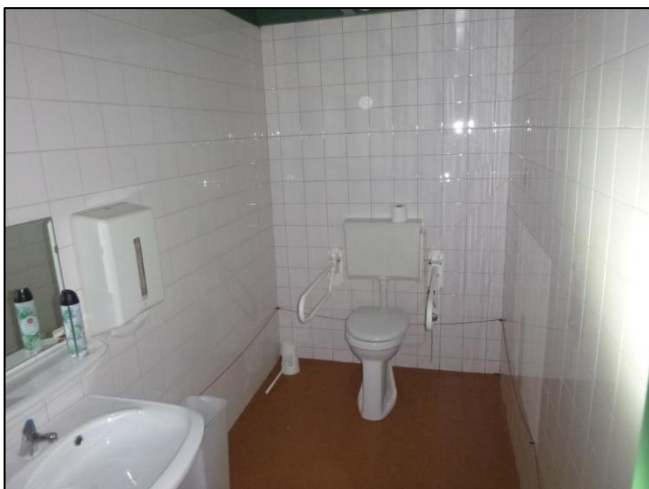
Foto 29: Toilet, wanden: Tegellijm (Ontoegankelijk)

In hoofdstuk 2.4 is in de tabel aangegeven welke locaties ontoegankelijk zijn. Deze genoemde locatie(s) dienen aanvullend onderzocht te worden voor aanvang of tijdens sloop- en/of renovatiewerkzaamheden aan genoemde bouwdelen en/of ruimtes.

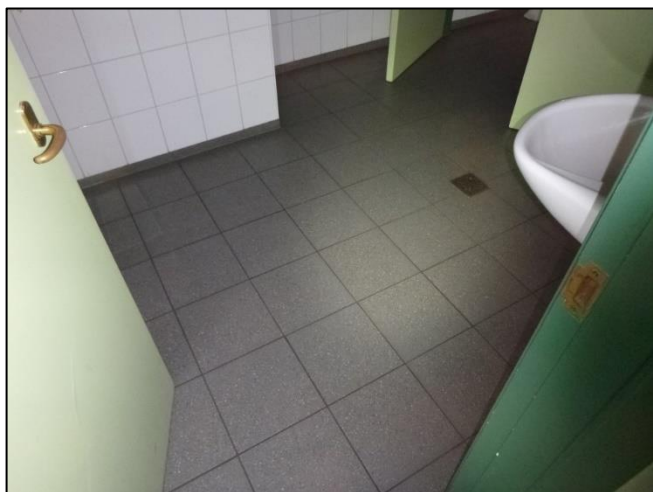
Foto 31: Toiletten, vloer: Tegellijm (Ontoegankelijk)

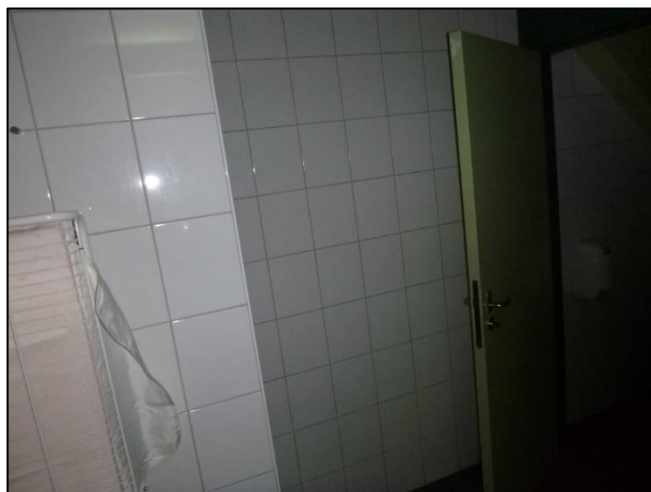
Foto 32: Toiletten, wanden: Tegellijm (Ontoegankelijk)

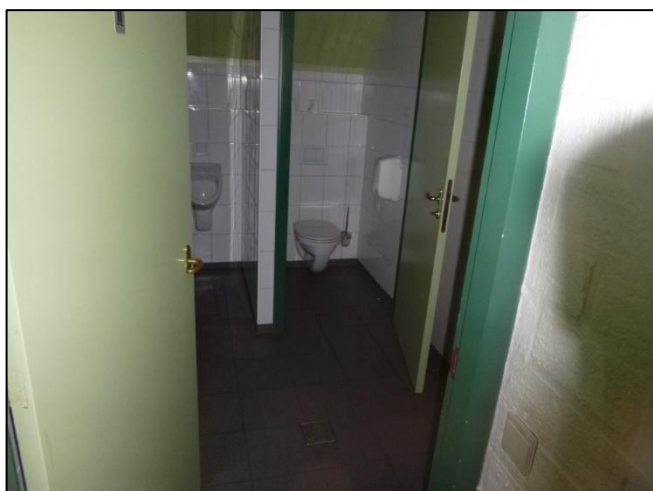
Foto 35: Toiletten, vloer: Tegellijm (Ontoegankelijk)

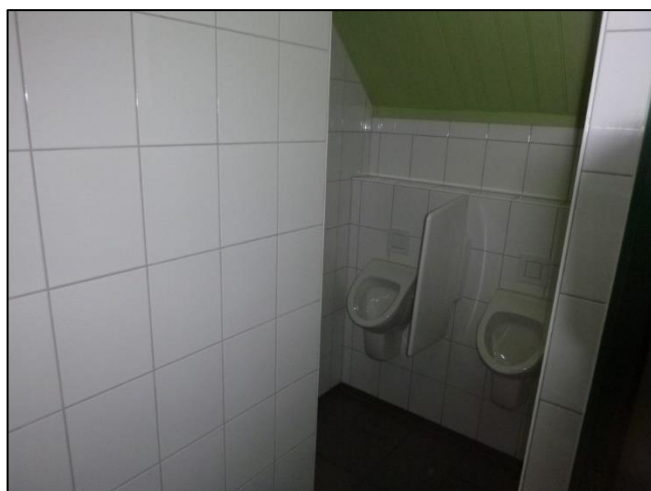
Foto 36: Toiletten, wanden: Tegellijm (Ontoegankelijk)

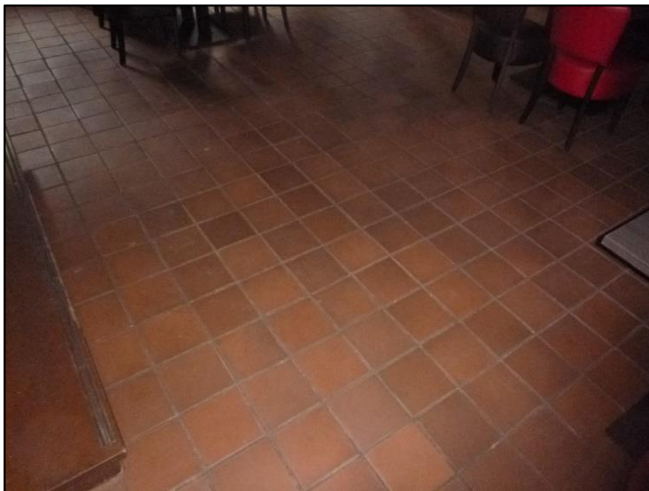
Foto 43: Zaal, vloer: Tegellijm (Ontoegankelijk)

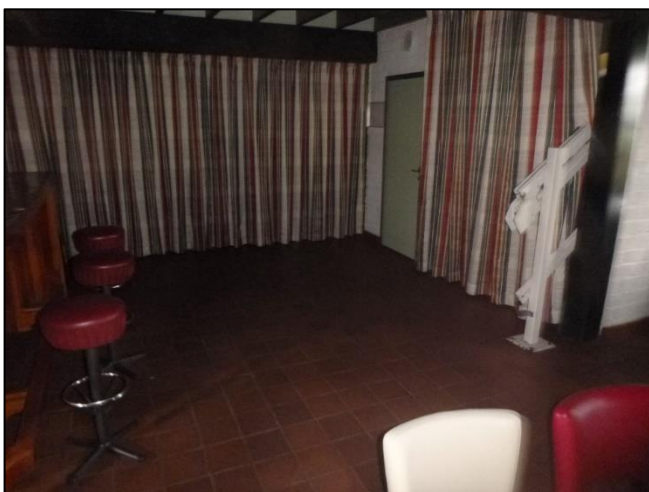
Foto 45: Zaal, vloer: Tegellijm (Ontoegankelijk)

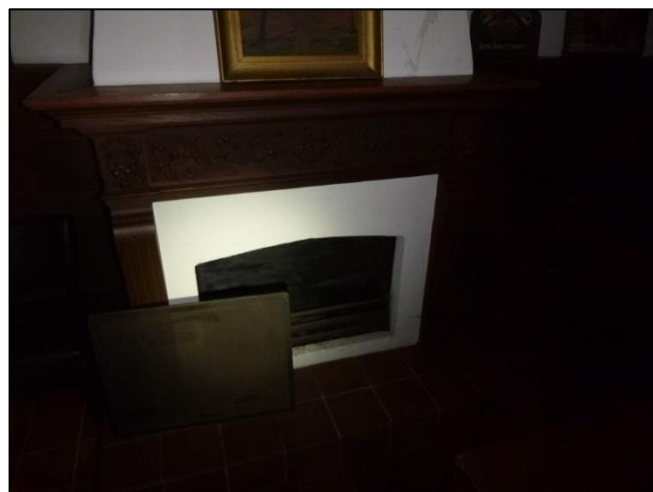
Foto 46: Zaal: Schoorsteen (Ontoegankelijk)

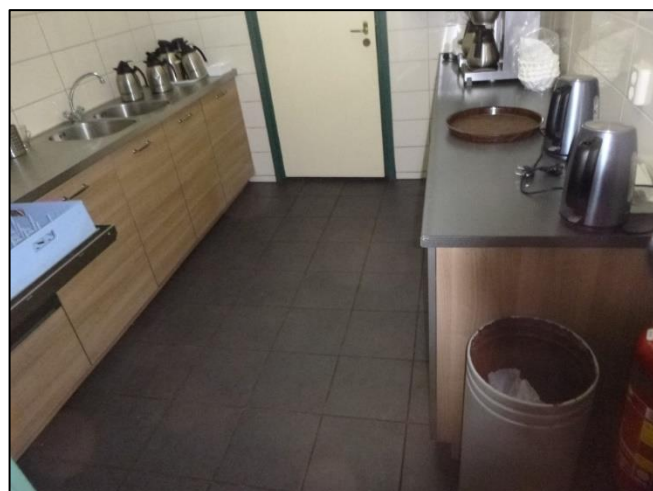
Foto 48: Keuken, vloer: Tegellijm (Ontoegankelijk)

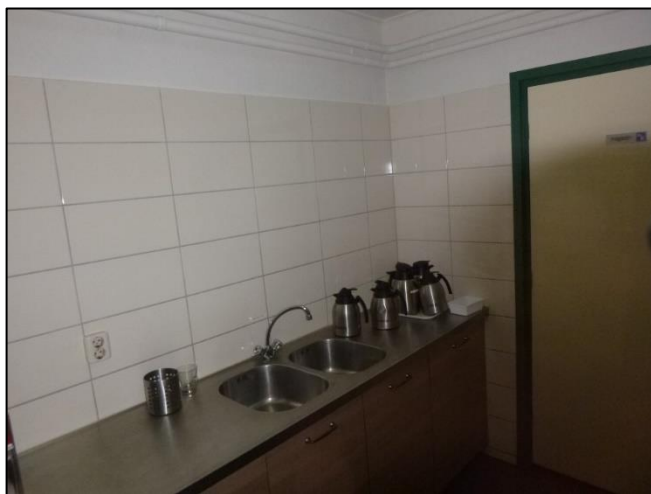
Foto 49: Keuken, wanden: Tegellijm (Ontoegankelijk)
