Herbestemming Wenum Wiesel
Watermolen, korenschuur en molenaarswoning met bedrijfsruimte
Oude Zwolseweg 160.
7345 DG Wenum Wiesel

September 2016

4.1 Foto/overzicht gebrekenlijst Watermolen

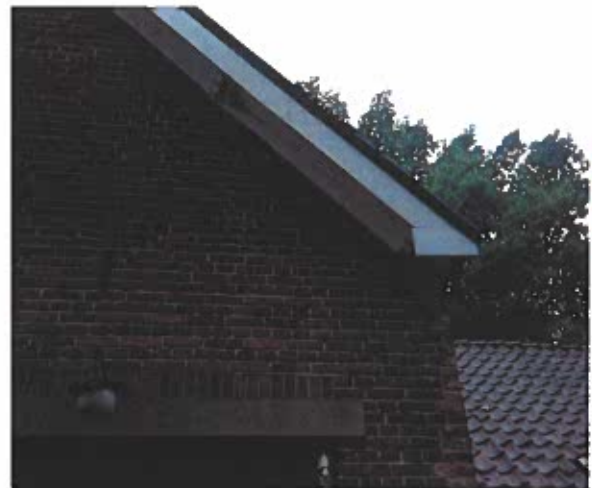
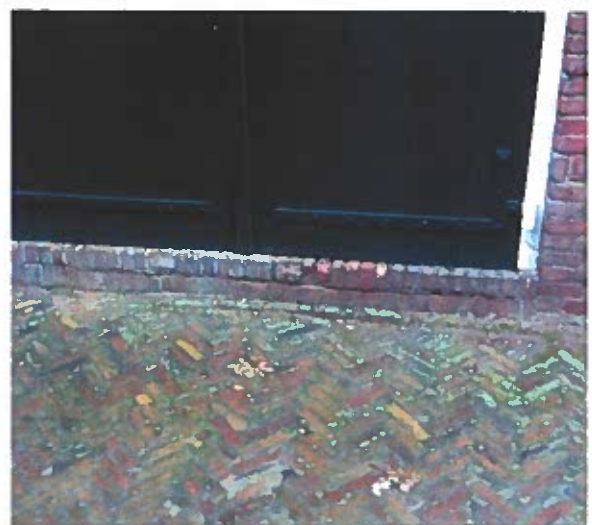
Gebrek: Beschadigingen

Ernst gebrek: gering gebrek

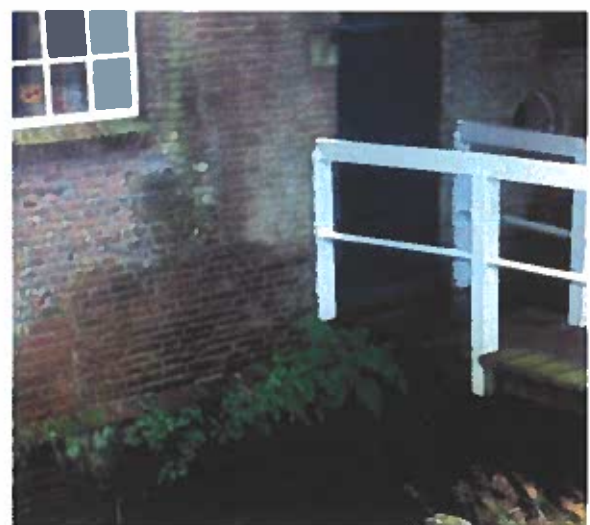
Optrekkend vocht in de buitenmuur,
Hierdoor aantasting van metselwerk en
voegwerk. Ook aanslag op metselwerk

Gebrek: Optrekkend Vocht

Ernst gebrek: ernstig gebrek

Conditie: 4 Matig

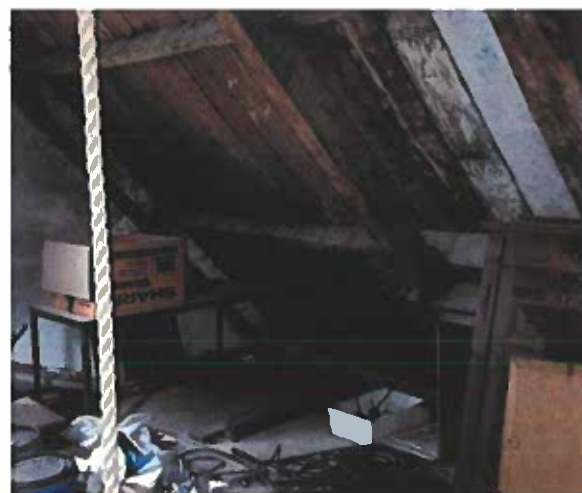
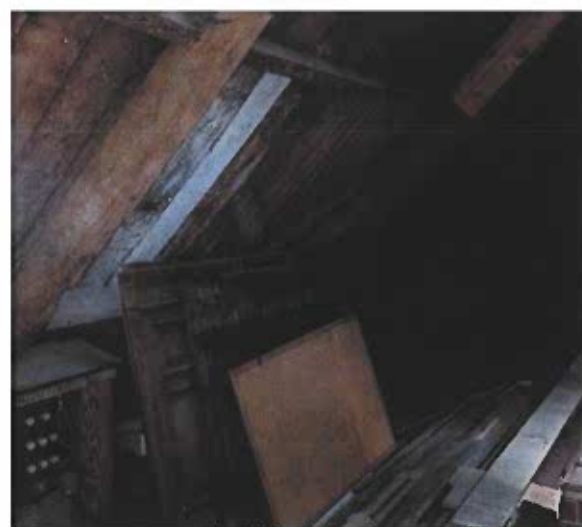
Gebrek: Verzakking constructief

Ernst gebrek: ernstig gebrek

Conditie: 3 Redelijk

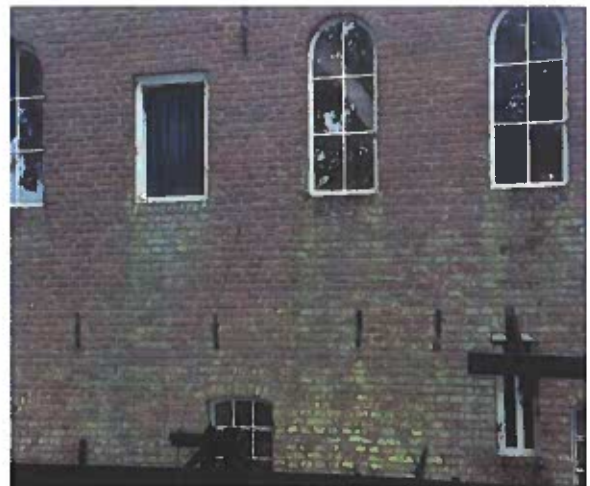
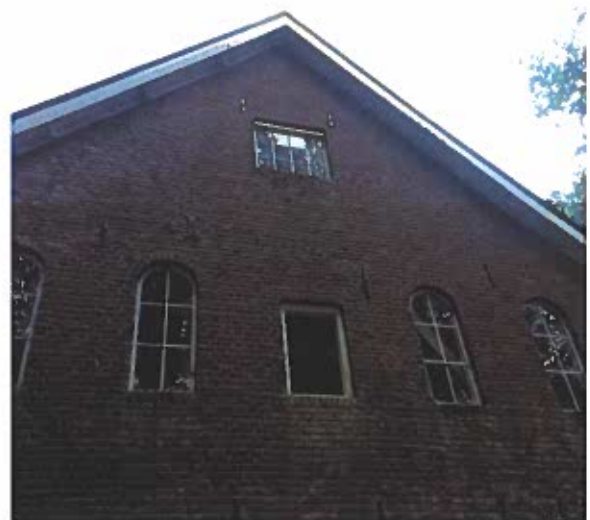
Gebrek: Optrekkend Vocht

Ernst gebrek: gering gebrek

Conditie: 3 Redelijk

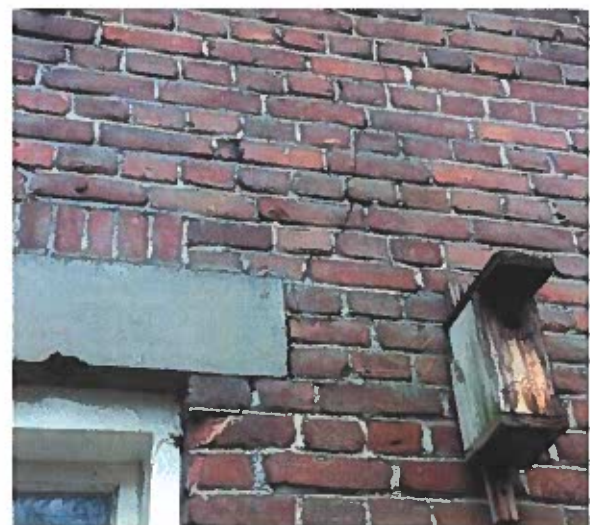
Functieklasse: Metselwerk
Conditie: 3 Redelijk conditie
Plaats: Zijgevel opgaand
metselwerk

In voorgevel en zijgevel zijn ter plaatse van de onderdorpels en hoeken bovendorpels scheuren aangetroffen in het metselwerk. Het is op dit moment niet te achterhalen of het oude of nieuwe scheuren zijn. Bij het cosmetisch dichtzetten van scheuren in metselwerk dient men er rekening mee te houden dat scheuren op termijn kunnen terugkeren / weer zichtbaar kunnen worden

Gebrek: Scheurvorming niet constructief

Omvang: 4 aanzienlijk
Intensiteit: 3 Hoog
Ernst gebrek: serieus gebrek

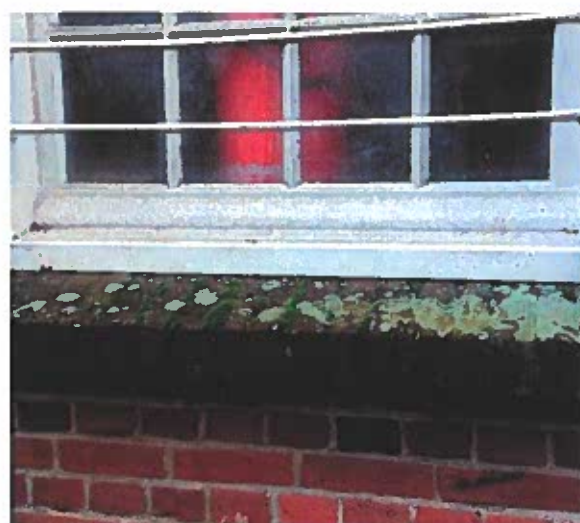
Gebrek: Vuil, aanslag, verkleuring

Omvang: 4 aanzienlijk
Intensiteit: 2 midden
Ernst gebrek: gering gebrek

Conditie: 2 goede conditie

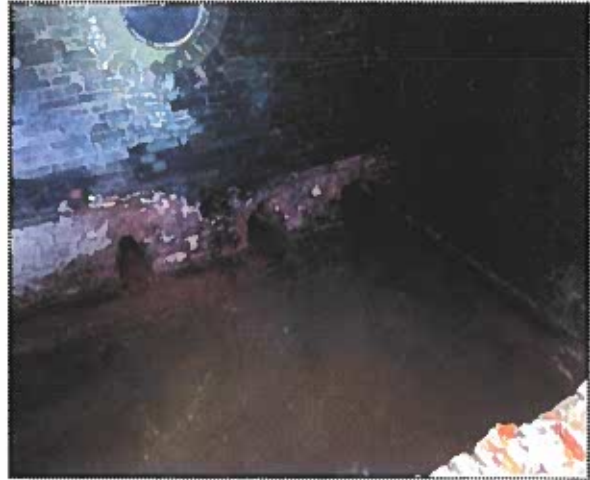
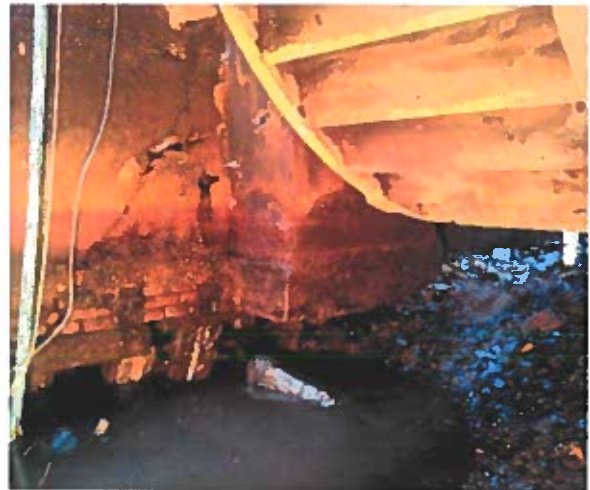
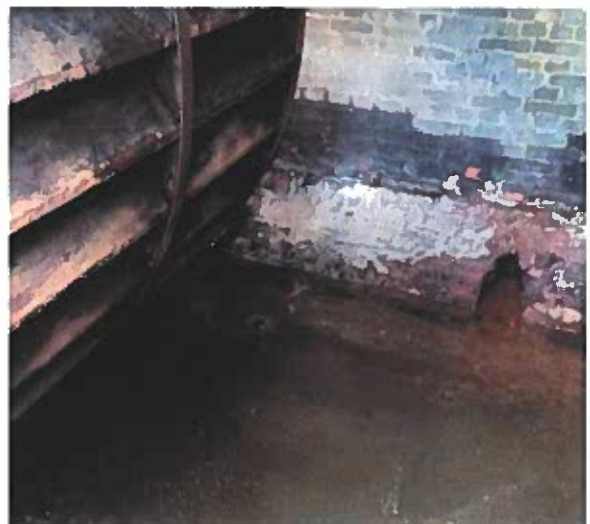
Functieklasse: Fundering
Conditie 5 Slechte conditie
Plaats: Onder vloer

Gebrek: Verzakking constructief

Omvang: 4 aanzienlijk
Intensiteit: 3 Hoog
Ernst gebrek: ernstig gebrek

Nader te bepalen na onderzoek en plan van aanpak.

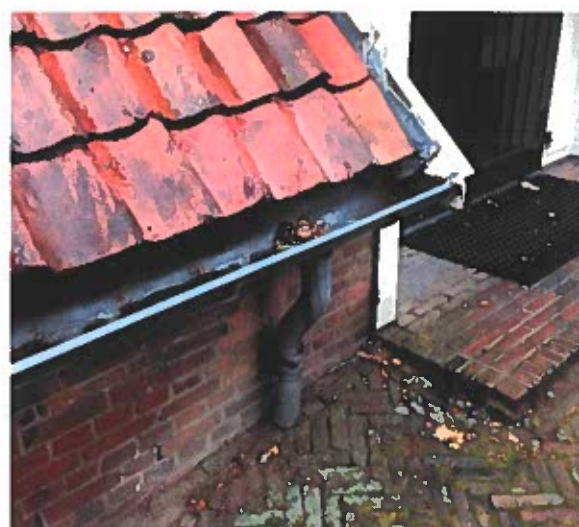
Er is veel blad geconstateerd in de goten. Daar de panden in bosrijke omgeving staan dient er rekening mee gehouden te worden dat de goten geregeld schoon gemaakt dienen te worden. Dit om lekkage en verstoppingen te voorkomen.

Gebrek: Vuil

Ernst gebrek: Gering gebrek

Conditie: 3 redelijk

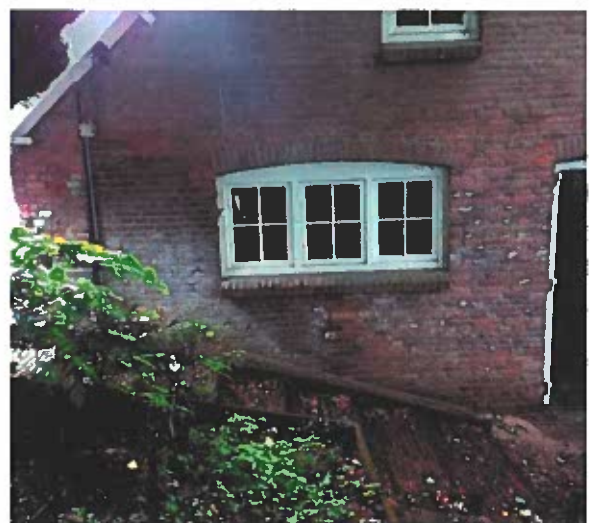
Op diverse plekken van de zijgevels is het voegwerk aangetast door vocht.

Gebrek: Afdichting Manco

Ernst gebrek: ernstig gebrek

Conditie: 4 matig

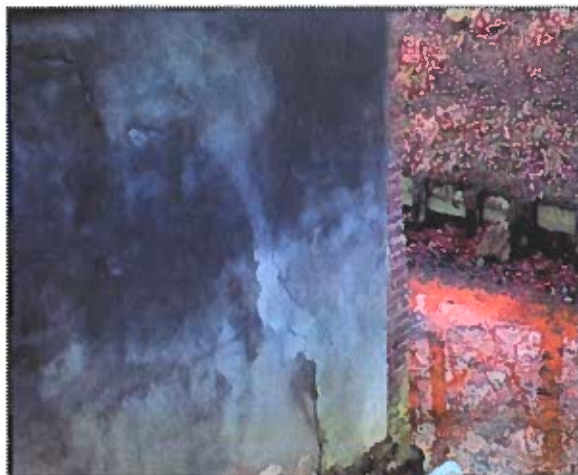
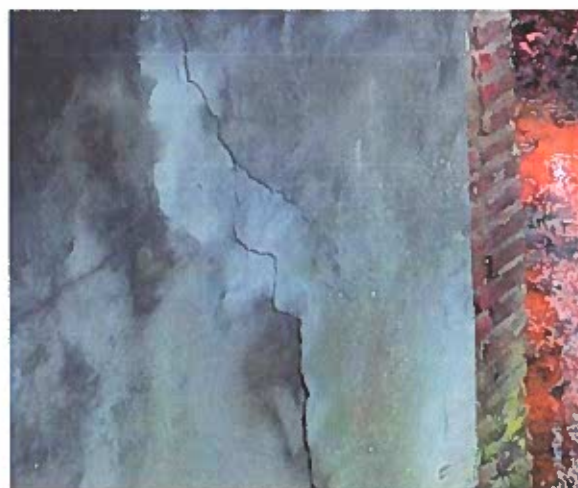
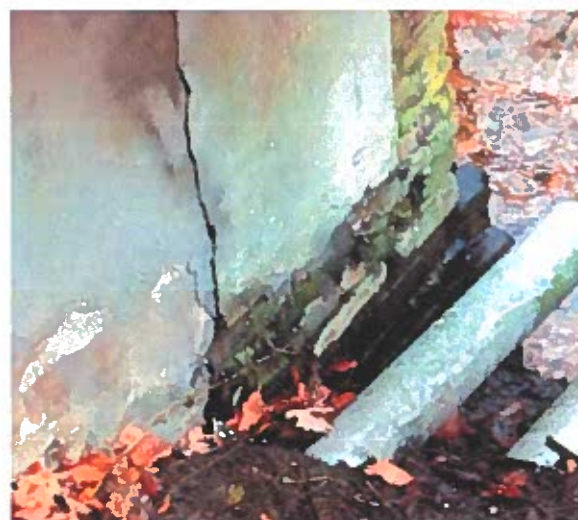
Gebrek: Losgescheurde gevelvlakken

Ernstig gebrek: ernstig gebrek

Conditie: 4 matig

*Verwijderen loszittend stucwerk,
onderzoeken scheurvorming, opnieuw
stucwerk aanbrengen.*

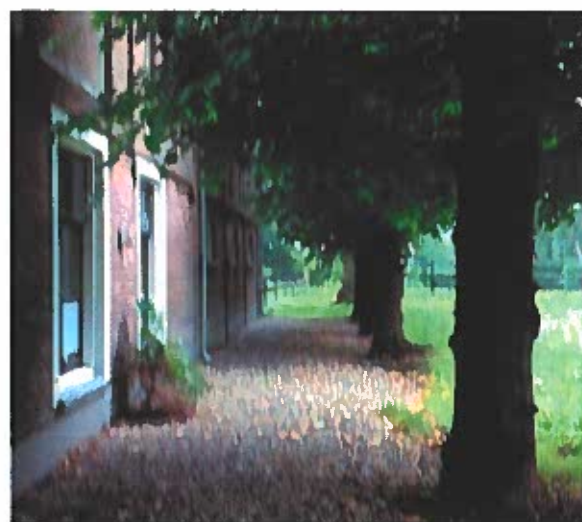
Houtrot is niet altijd visueel waarneembaar, met name bij geschilderde onderdelen, wanneer de houtrot van binnen uit komt. De expansie van houtrot kan snel gaan, vooral bij een temperatuur boven de 5 graden Celsius i.c.m. een hoge luchtvochtigheidsgraad.

Gebrek: Houtrot, afbladeren, ka

Ernst gebrek: Ernstig gebrek

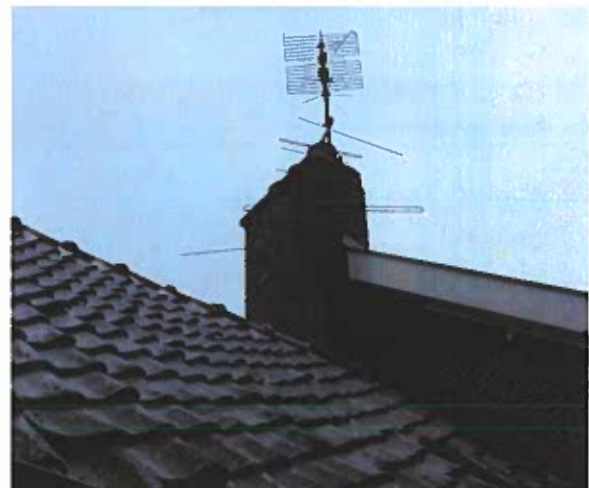
Gebrek: Afdichting Manco

Ernst gebrek: ernstig gebrek

Conditie: 6 Zeer slecht

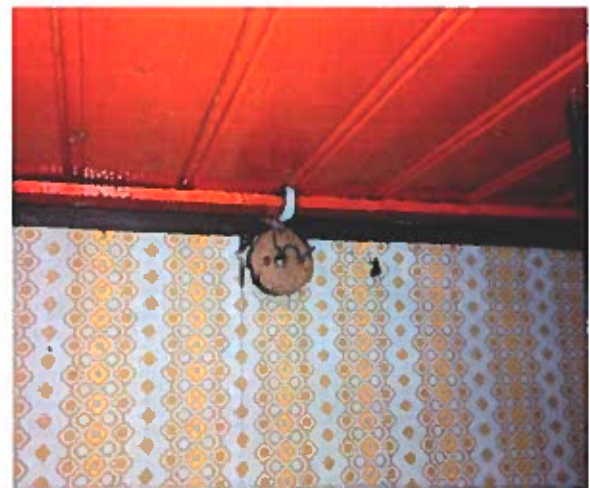
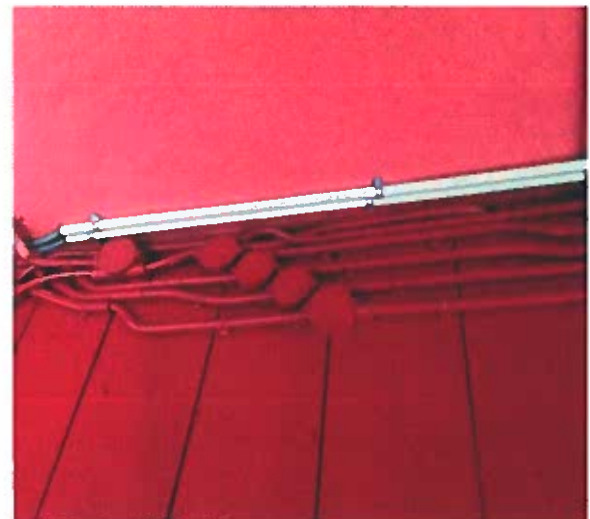
Gebrek: Afdichting Manco

Ernst gebrek: ernstig gebrek

Conditie: 6 Zeer slecht

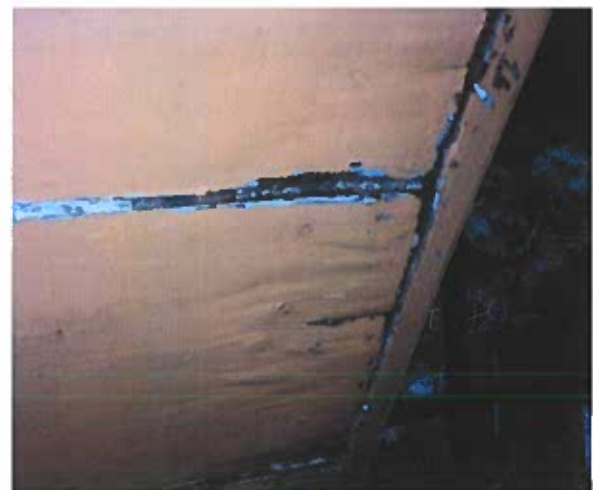
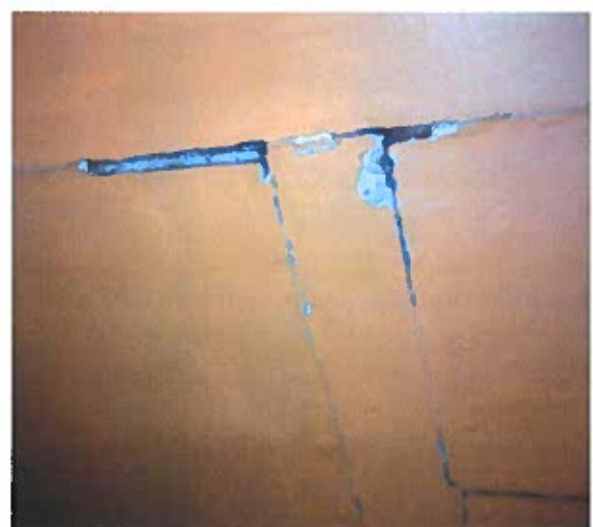
De betimmering van de schuine dakvlakken is zeer slecht. Door lekkages zijn er planken verrot en is het verf gaan bladderen.

Gebrek: Afdichting Manco

Ernst gebrek: ernstig gebrek

Conditie: 6 Zeer slecht

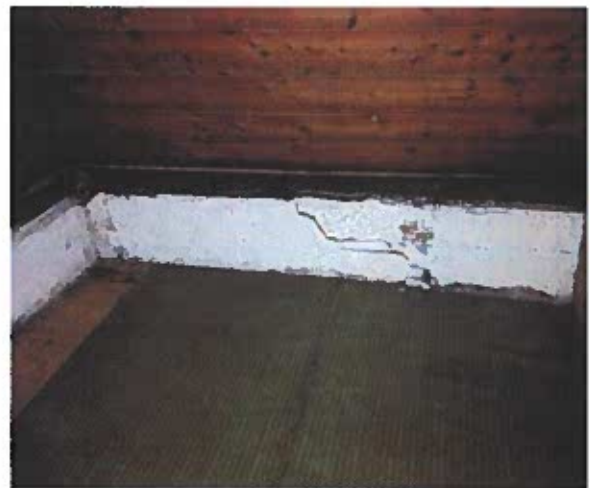
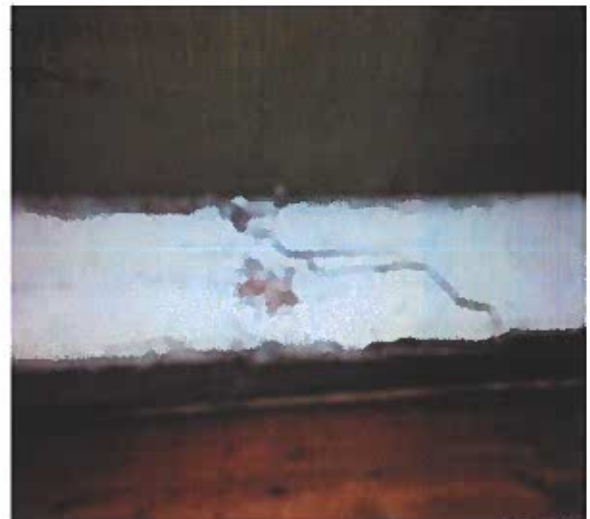
Dit is geen recentelijke scheur. Bij het cosmetisch dichtzetten van scheuren in metselwerk dient men er rekening mee te houden dat scheuren op termijn kunnen terugkeren / weer zichtbaar kunnen worden.

Gebrek: Scheuren

Ernst gebrek: ernstig gebrek

Conditie: 3 redelijk

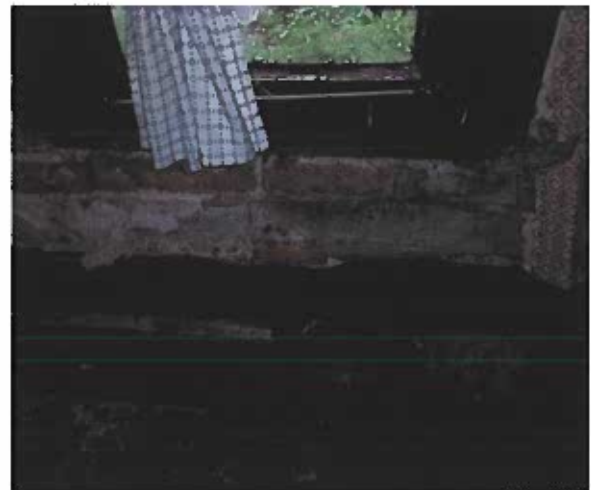
Stucwerk laat los van gevel door vocht en lekkages daardoor laat ook behang los.

Gebrek: Vocht, doorslaand

Ernst gebrek: ernstig gebrek

Conditie: 6 zeer slechte conditie

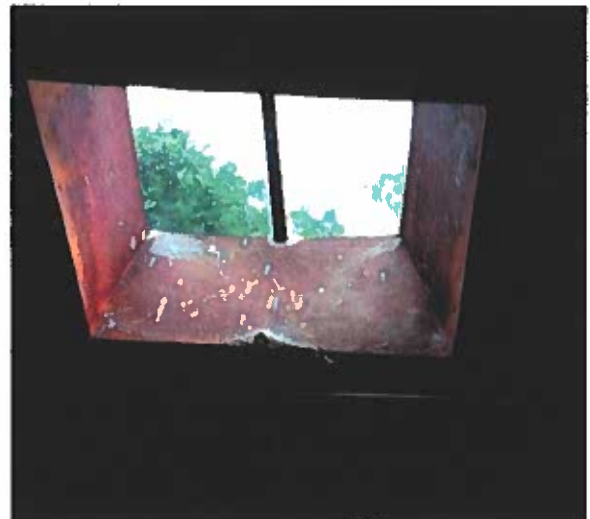
Gebrek: Afdichting Manco

Ernst gebrek: ernstig gebrek

Conditie: 6 zeer slechte conditie

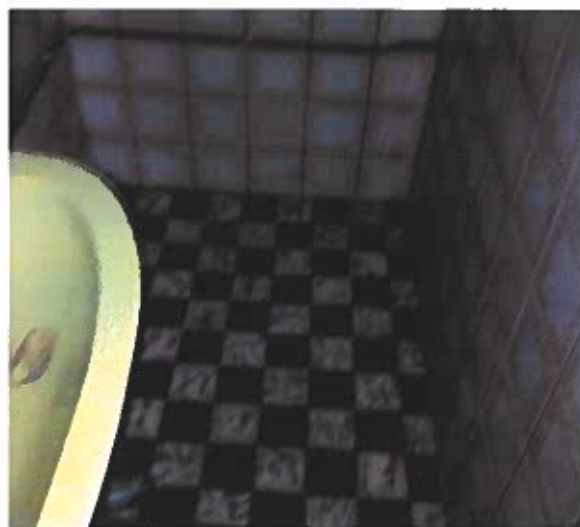
Doordat er geen goede ventilatie aanwezig is zijn er vochtplekken ontstaan aan het plafond.

Gebrek: vocht

Ernst gebrek: ernstig gebrek

Conditie: 6 zeer slechte conditie

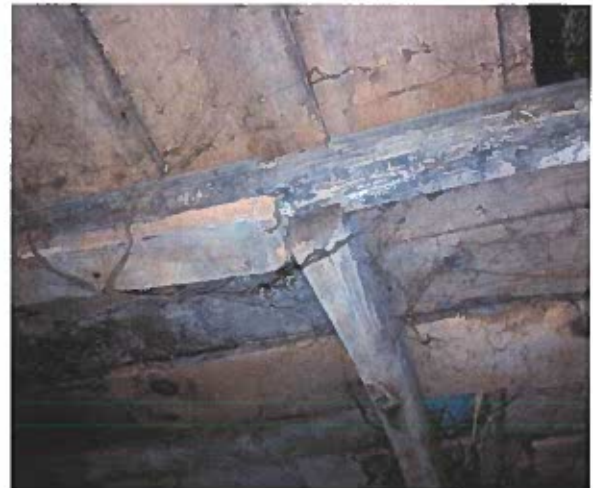
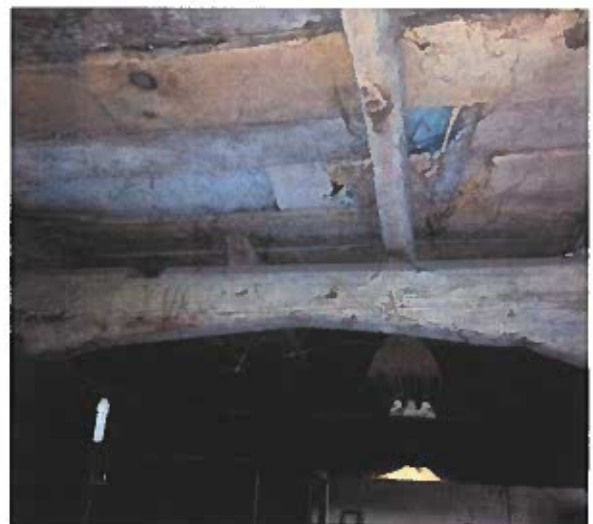
Gebrek: Vuil

Ernst gebrek: Ernstig gebrek

Conditie: 6 Zeer slecht

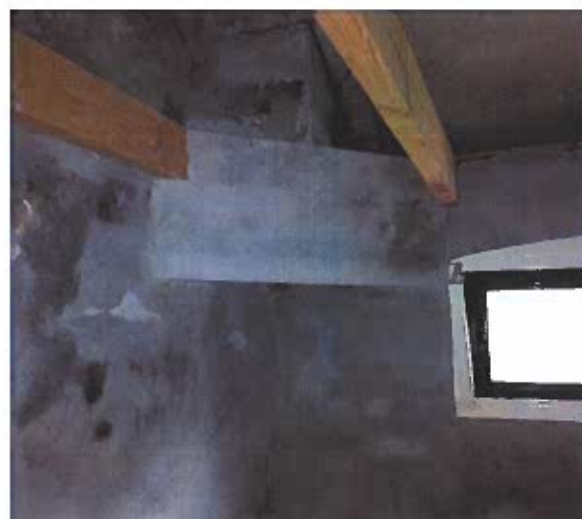
In de aanbouw is in het dakvlak asbest geconstateerd. Het is niet bekend of op de hoofdbouw ook asbest aanwezig is en of er nog andere plekken zijn waar eventueel asbest aanwezig zou kunnen zijn.

Gebrek: Vuil

Ernst gebrek: Gering gebrek

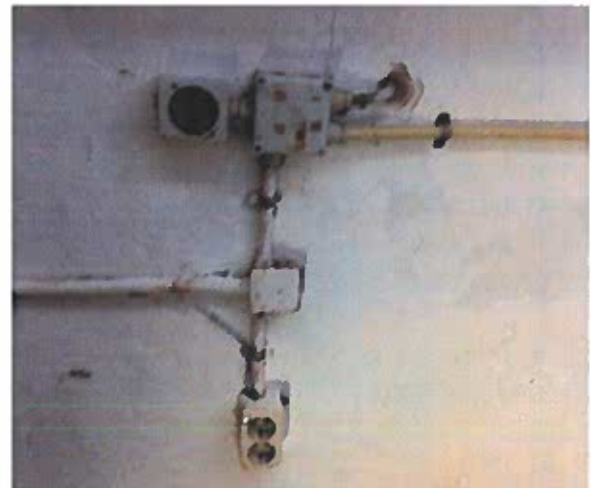
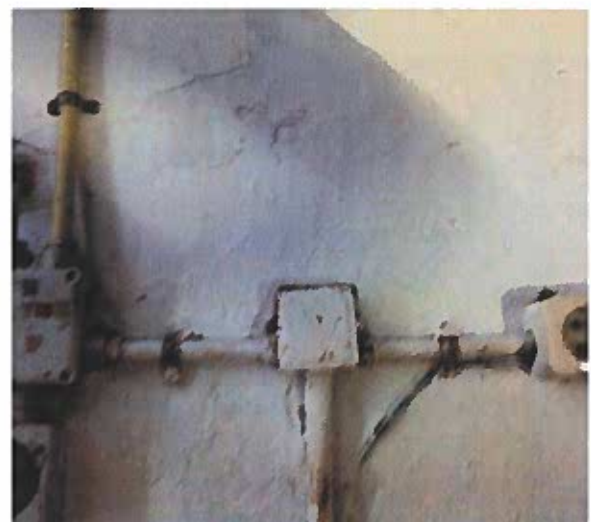
Gebrek: Beschadigingen, brosheid

Ernst gebrek: Ernstig gebrek

Conditie: 4 Matig

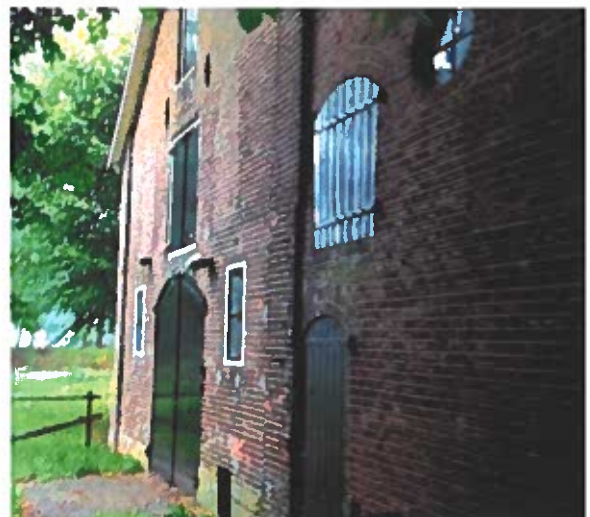
Gebrek: Vuil, aanslag verkleuring

Ernst gebrek: Ernstig gebrek

Conditie: 5 slechte conditie

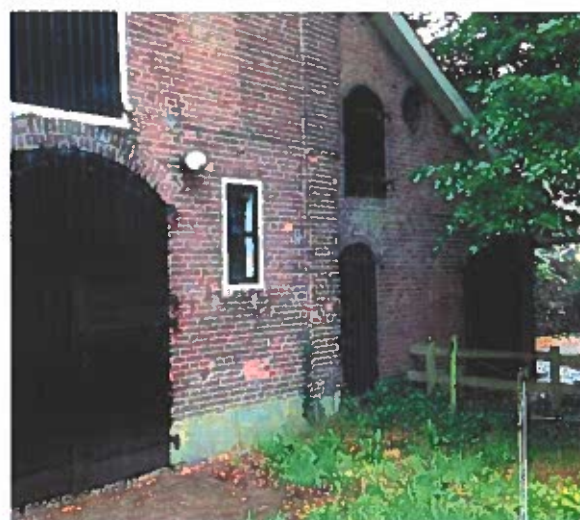
Op diverse plekken van de zijgevels is het voegwerk en metselwerk aangetast door vocht

Gebrek: Afdichting Manco

Ernst gebrek: ernstig gebrek

Conditie: 4 matig

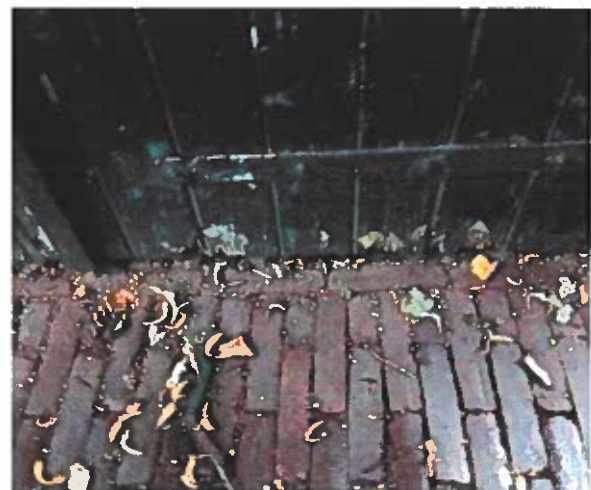
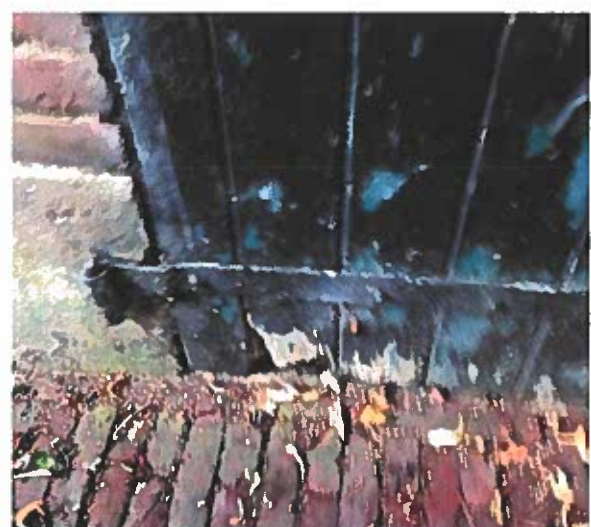
Gebrek: Rotting kale delen, onvoldoende dekking

Ernst gebrek: Ernstig gebrek

Conditie: 4 matig
