Vooronderzoek conform NEN 5725

Reuweg 51 (camping De Marshoeve)
in Loenen

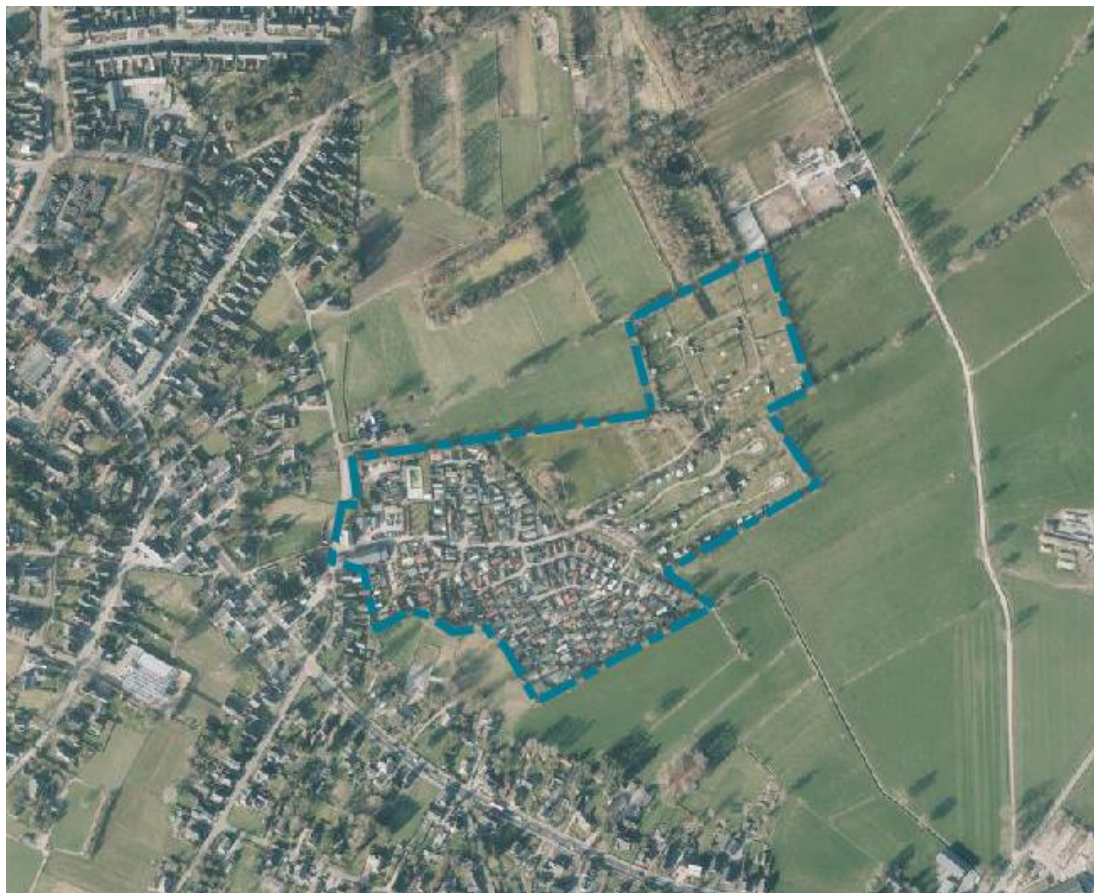
Afbeelding 2.1: Globale ligging onderzoekslocatie (bron: 1)

In afbeelding 2.1 is de regionale ligging van de onderzoekslocatie op een luchtfoto weergegeven. In bijlage 1 is een situatietekening opgenomen.

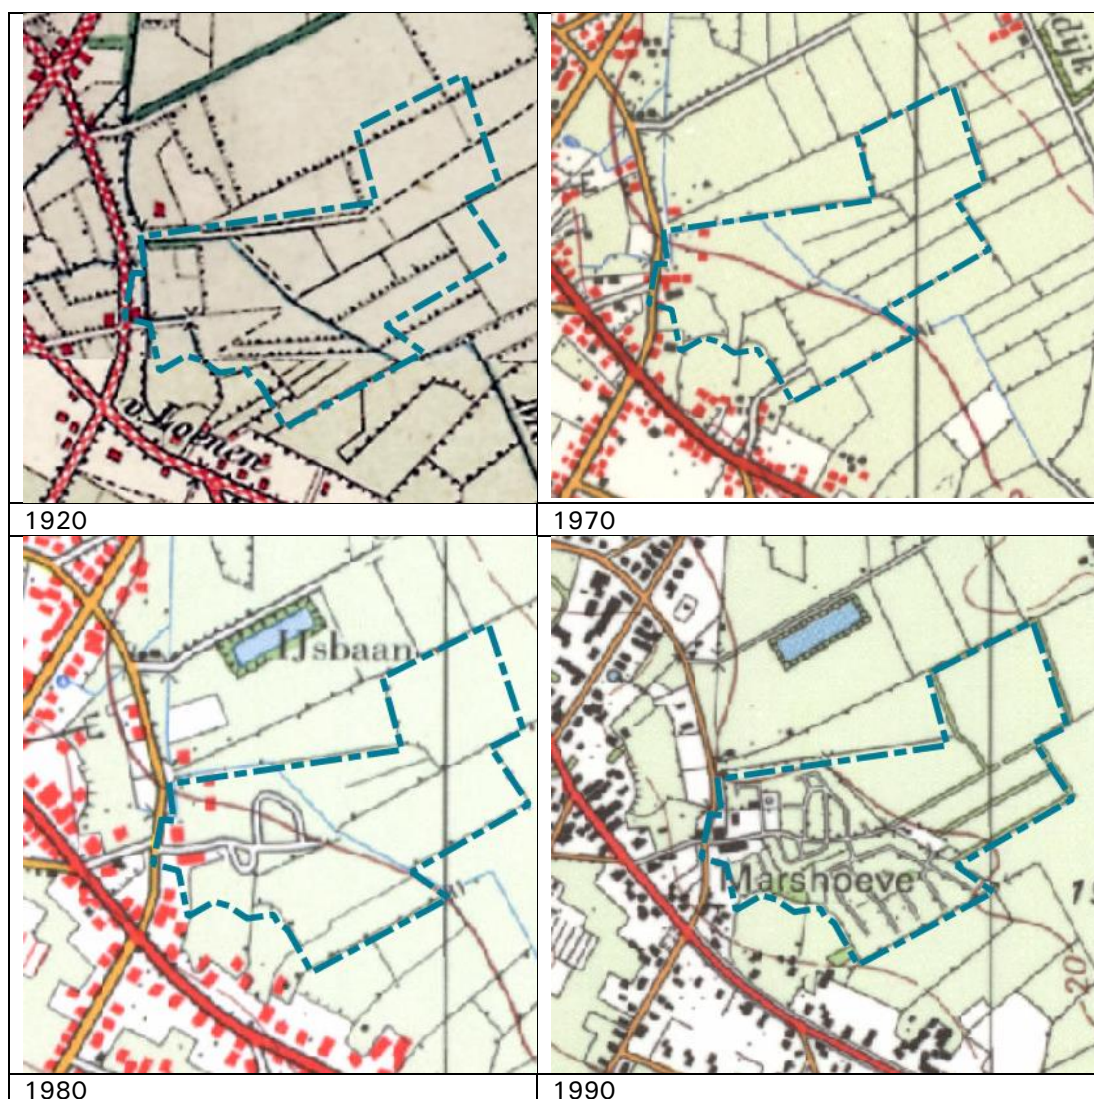
Afbeelding 2.2: Historische kaarten met in blauw locatiegrenzen (bron: 2)

Het westelijke deel van de camping is vanaf 1977 aanwezig en is in de jaren 90 van de vorige eeuw uitgebreid in oostelijke richting. Uit de kaarten kan afgeleid worden dat bij de herinrichting meerdere sloten zijn gedempt. In bijlage 2.1 en 2.2 zijn plattegronden van de camping opgenomen uit 1995 en van de huidige situatie.

In afbeelding 2.2 is de historische situatie uit het verleden zichtbaar weergegeven (bron 2: [Topotijdreis](#)).

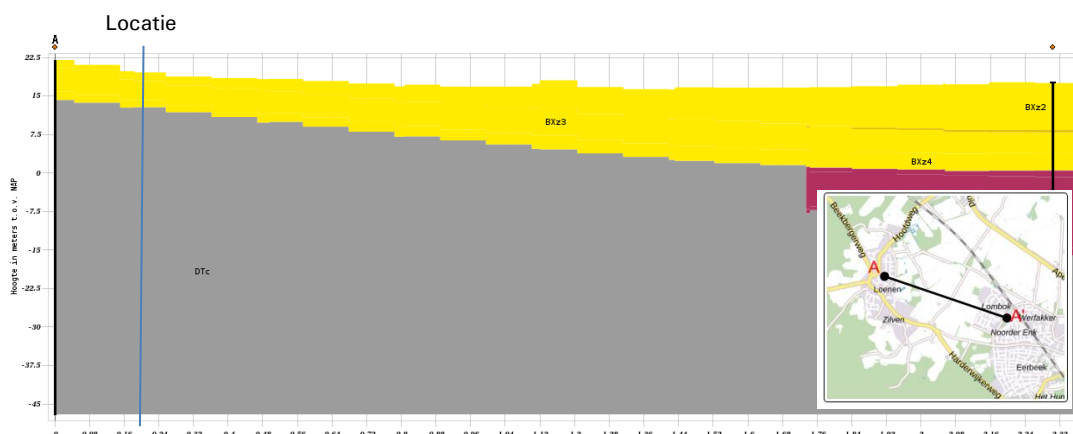
Afbeelding 2.5: Geohydrologische dwarsdoorsnede (Regis, bron: Dinoloket)

Tabel 2.4 en afbeelding 2.5 geven schematisch de globale geologische bodemopbouw in de omgeving van de onderzoekslocatie weer. De afzettingen zijn van met toenemende diepte (van jong naar oud) weergegeven.

Diepte (m-mv)	Formatie	Samenstelling	Geohydrologische eenheid
0,0 – 7,5	Boxtel	Zandige eenheid, hoofdzakelijk bestaande uit midden en fijn zand, met weinig zandige klei en grof zand en een spoor klei, veen en grind	Watervoerend pakket
7,5 - >50	Gestuwde afzettingen	Bestaande uit een afwisseling van grof en midden zand, met weinig klei, zandige klei, fijn zand en grind en een spoor veen	Complexe eenheid

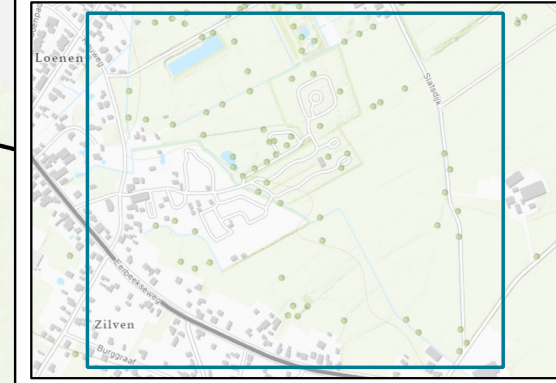
Omschrijving:
Situatietekening met onderzoekslocatie

Project:
Camping De Marshoeve Reuweg 51 in Loenen

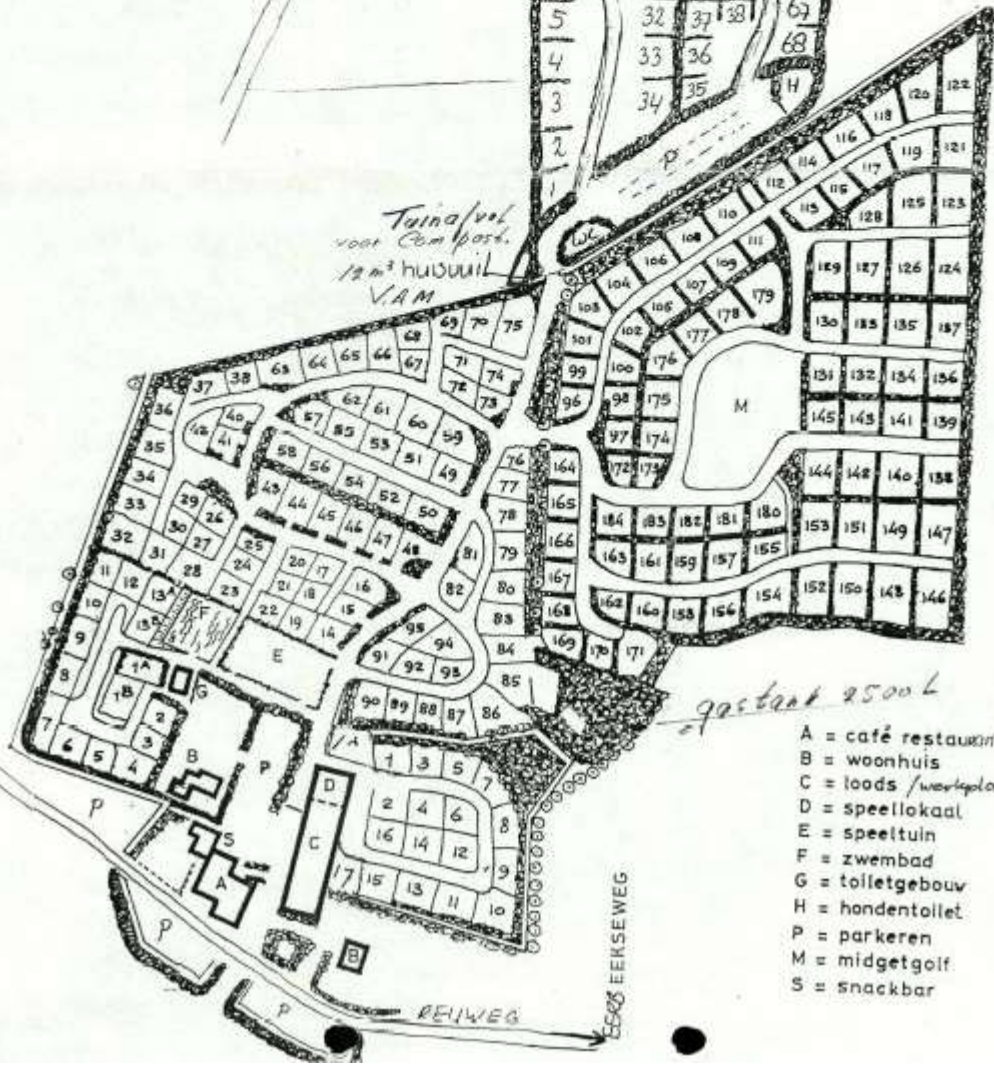
gastank 2500 L

- A = café restaurant
- B = woonhuis
- C = loods / werkplaats
- D = speelklaar
- E = speeltuin
- F = zwembad
- G = toiletgebouw
- H = hondentollet
- P = parkeren
- M = midgetgolf
- S = snackbar

CAMPING De Marshoever
