Herbestemming Wenum Wiesel
Watermolen, korenschuur en molenaarswoning met bedrijfsruimte
Oude Zwolseweg 160.
7345 DG Wenum Wiesel

September 2016

4.1 Foto/overzicht gebrekenlijst Watermolen

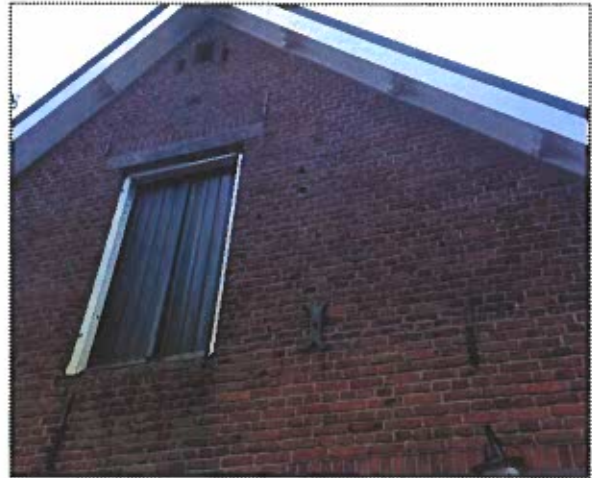
Gebrek: Beschadigingen

Ernst gebrek: gering gebrek

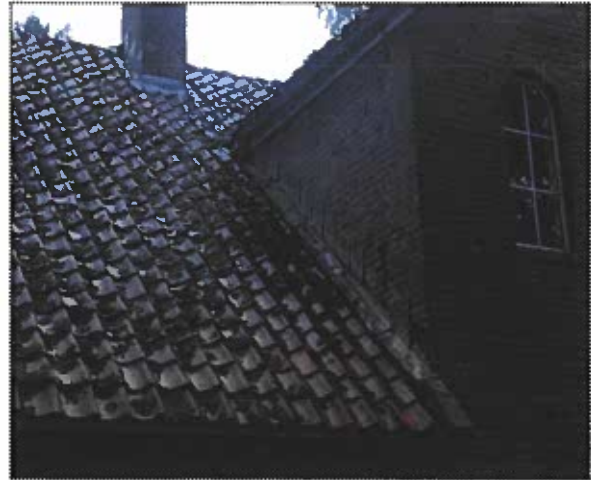
Gebrek: Afdichting Manco

Ernst gebrek: ernstig gebrek

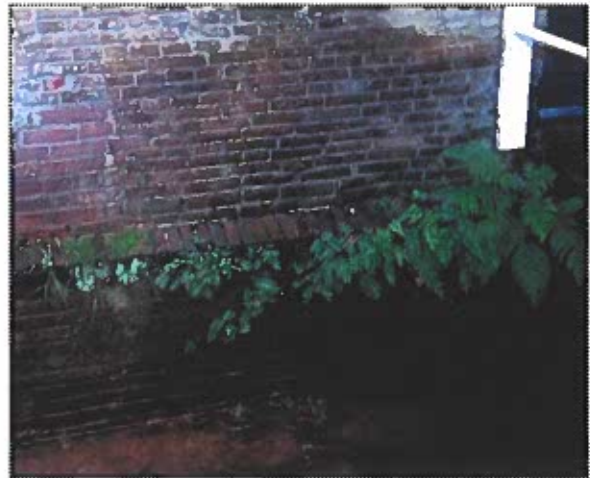
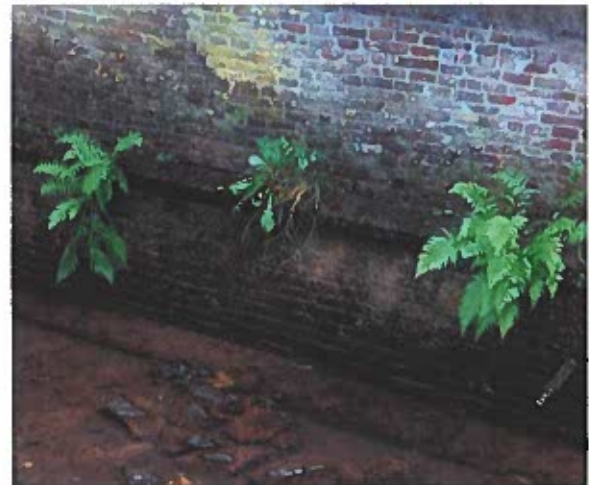
Optrekkend vocht in de buitenmuur,
Hierdoor aantasting van metselwerk en
voegwerk. Ook aanslag op metselwerk

Gebrek: Optrekkend Vocht

Ernst gebrek: ernstig gebrek

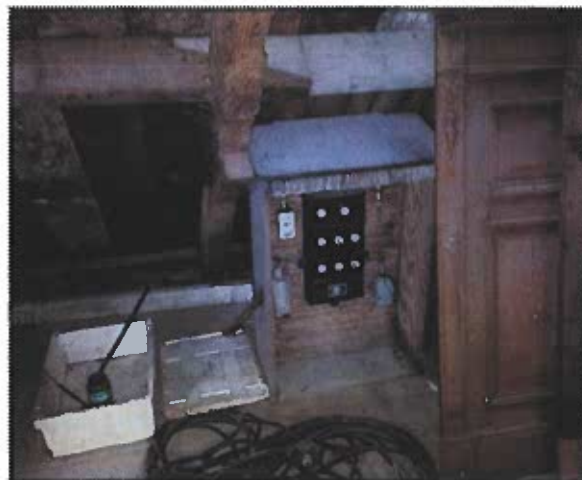
Gebrek: Verzakking constructief

Ernst gebrek: ernstig gebrek

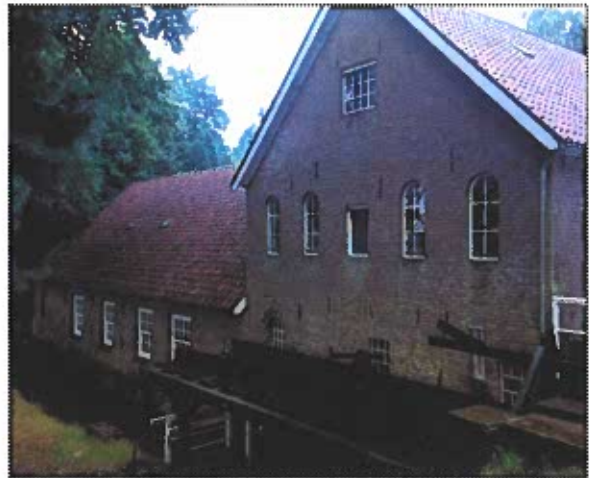
Gebrek: Optrekkend Vocht

Ernst gebrek: gering gebrek

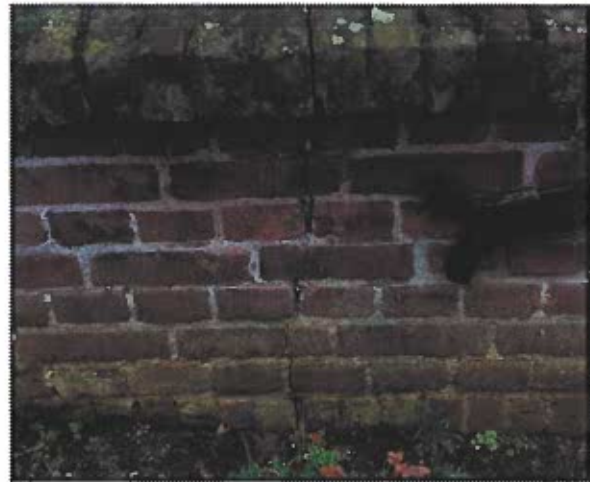
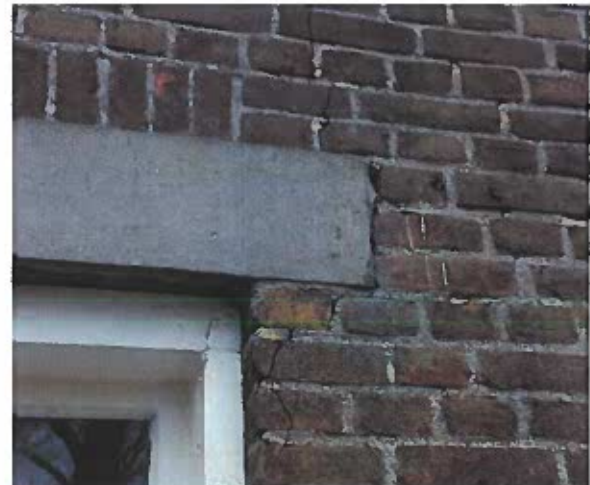
In voorgevel en zijgevel zijn ter plaatse van de onderdorpels en hoeken bovendorpels scheuren aangetroffen in het metselwerk. Het is op dit moment niet te achterhalen of het oude of nieuwe scheuren zijn. Bij het cosmetisch dichtzetten van scheuren in metselwerk dient men er rekening mee te houden dat scheuren op termijn kunnen terugkeren / weer zichtbaar kunnen worden

Gebrek: Scheurvorming niet constructief

Omvang: 4 aanzienlijk
Intensiteit: 3 Hoog
Ernst gebrek: serieus gebrek

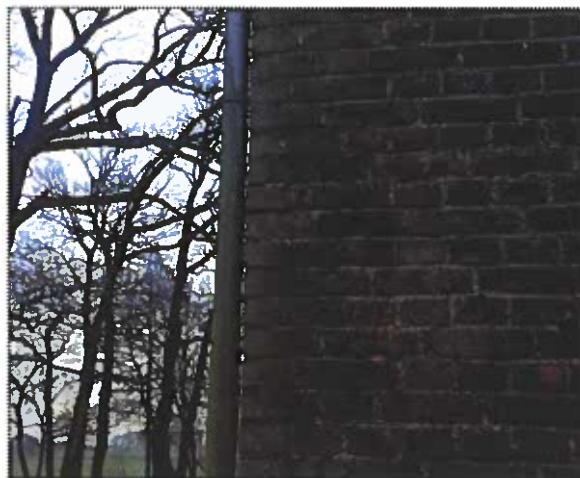
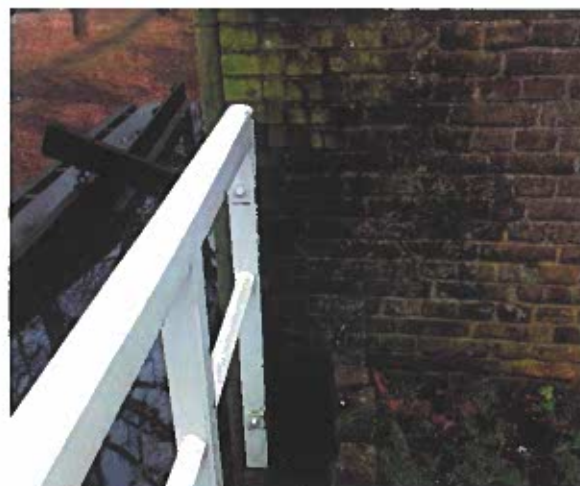
Gebrek: Vuil, aanslag, verkleuring

Omvang: 4 aanzienlijk
Intensiteit: 2 midden
Ernst gebrek: gering gebrek

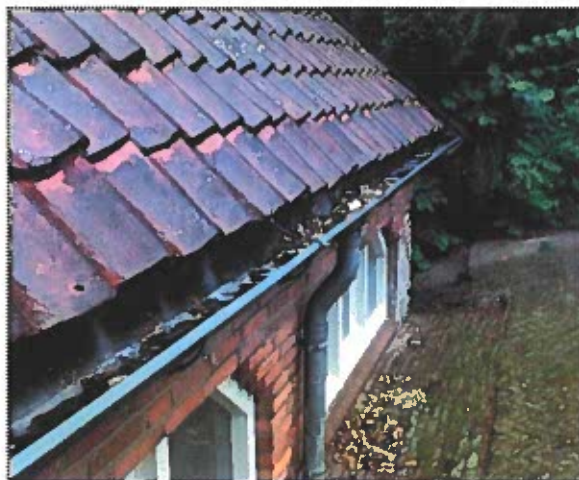
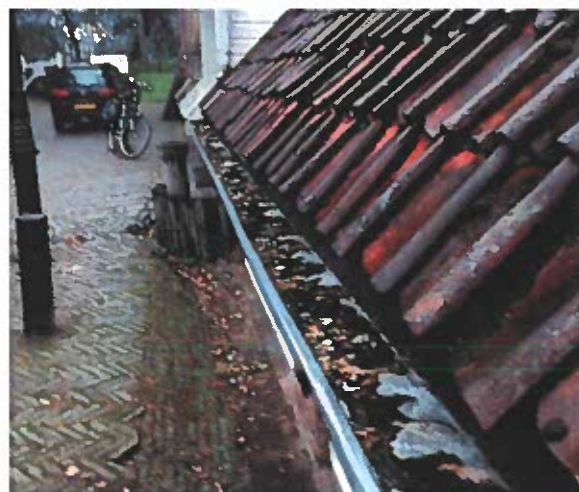
Er is veel blad geconstateerd in de goten. Daar de panden in bosrijke omgeving staan dient er rekening mee gehouden te worden dat de goten geregeld schoon gemaakt dienen te worden. Dit om lekkage en verstoppingen te voorkomen.

Gebrek: Vuil

Ernst gebrek: Gering gebrek

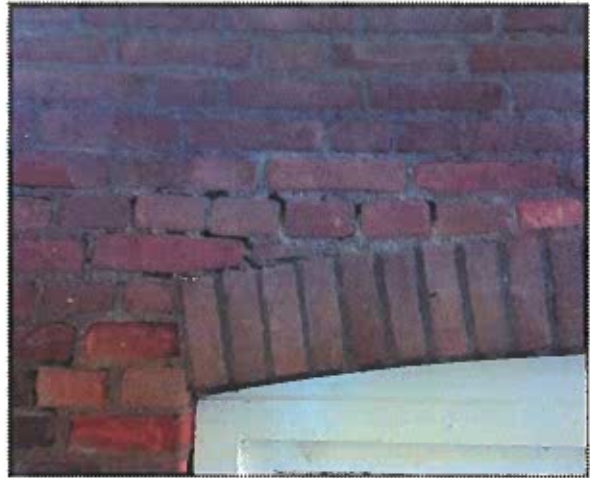
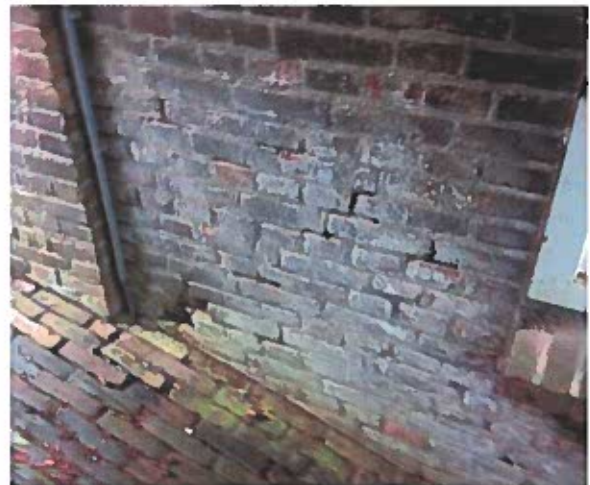
Op diverse plekken van de zijgevels is het voegwerk aangetast door vocht.

Gebrek: Afdichting Manco

Ernst gebrek: ernstig gebrek

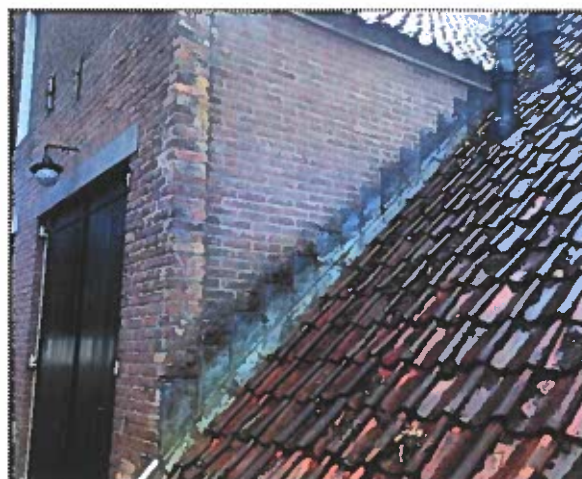
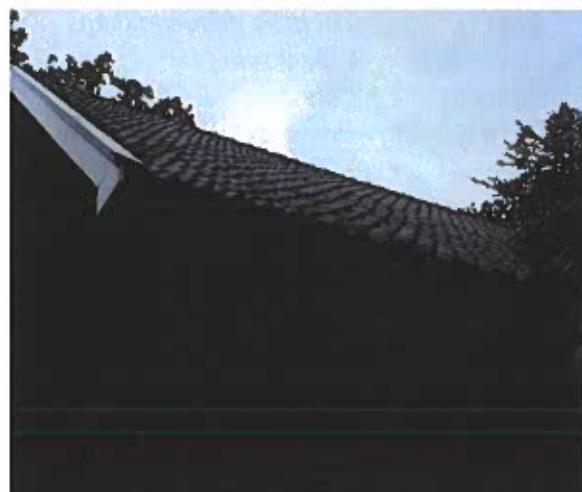
Gebrek: Aangroei, Mos, Vervuiling

Ernst gebrek: gering gebrek

*Schoonmaken gevels, aanbrengen
bakgoten incl. steigerwerk*

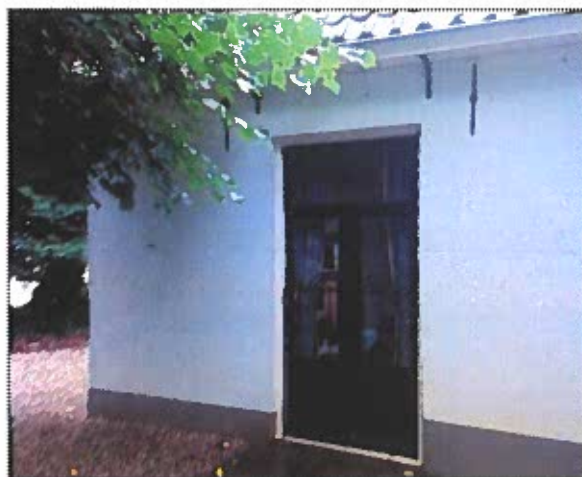
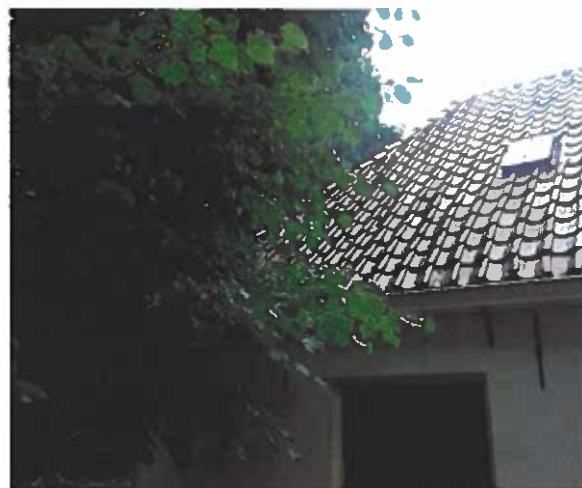
Houtrot is niet altijd visueel waarneembaar, met name bij geschilderde onderdelen, wanneer de houtrot van binnen uit komt. De expansie van houtrot kan snel gaan, vooral bij een temperatuur boven de 5 graden Celsius i.c.m. een hoge luchtvochtigheidsgraad.

Gebrek: Houtrot, afbladeren, ka

Ernst gebrek: Ernstig gebrek

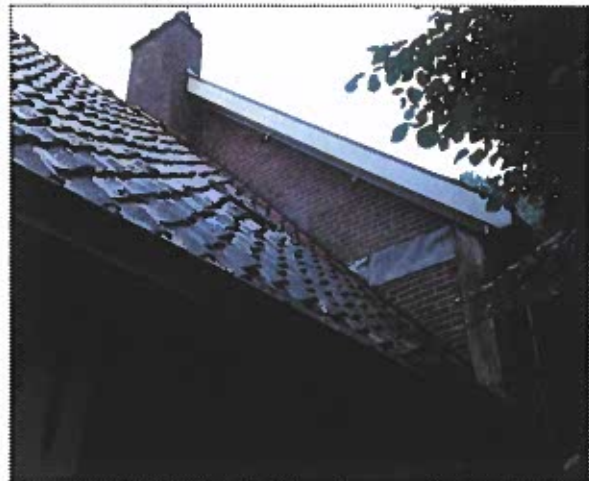
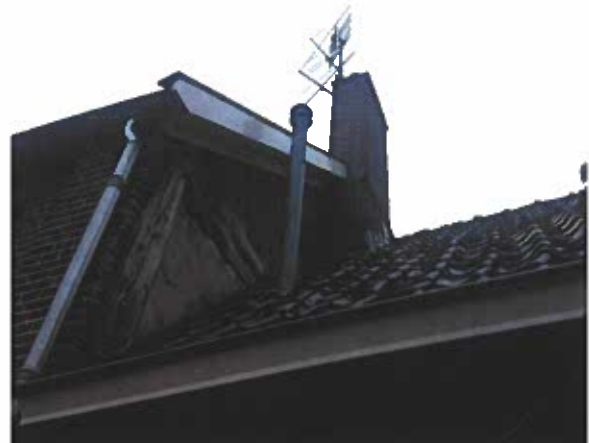
Gebrek: Afdichting Manco

Ernst gebrek: ernstig gebrek

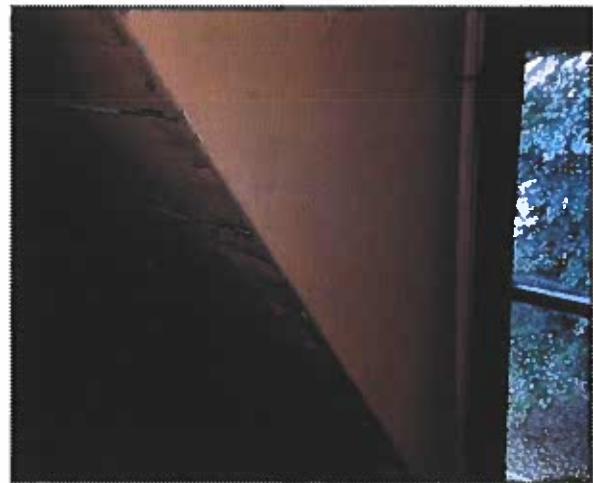
De betimmering van de schuine dakvlakken is zeer slecht. Door lekkages zijn er planken verrot en is het verf gaan bladderen.

Gebrek: Afdichting Manco

Ernst gebrek: ernstig gebrek

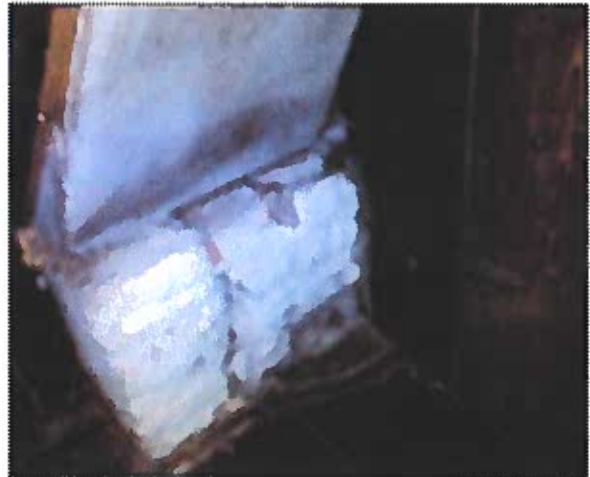
Dit is geen recentelijke scheur. Bij het cosmetisch dichtzetten van scheuren in metselwerk dient men er rekening mee te houden dat scheuren op termijn kunnen terugkeren / weer zichtbaar kunnen worden.

Gebrek: Scheuren

Ernst gebrek: ernstig gebrek

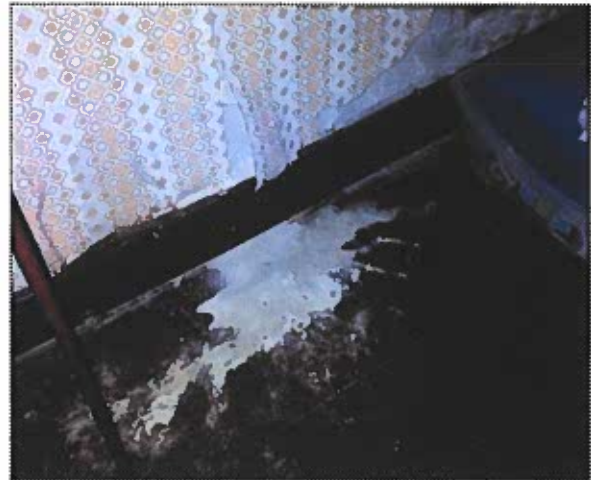
Stucwerk laat los van gevel door vocht en lekkages daardoor laat ook behang los.

Gebrek: Vocht, doorslaand

Ernst gebrek: ernstig gebrek

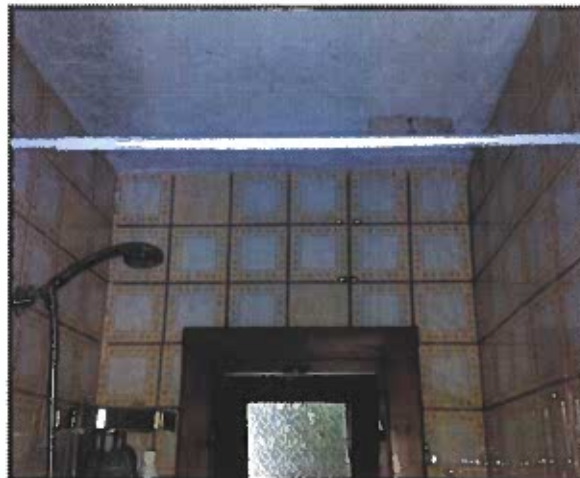
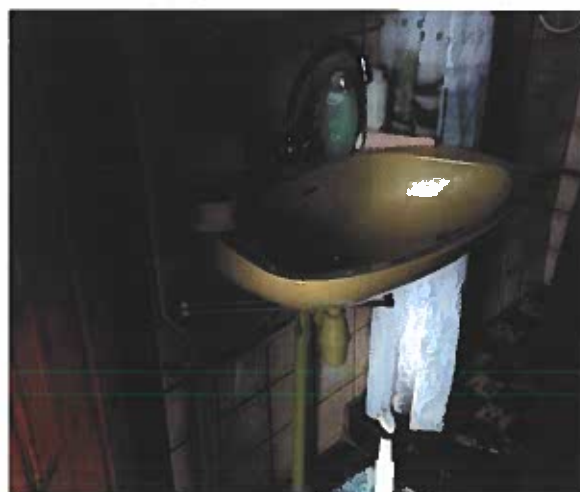
Doordat er geen goede ventilatie aanwezig is zijn er vochtplekken ontstaan aan het plafond.

Gebrek: vocht

Ernst gebrek: ernstig gebrek

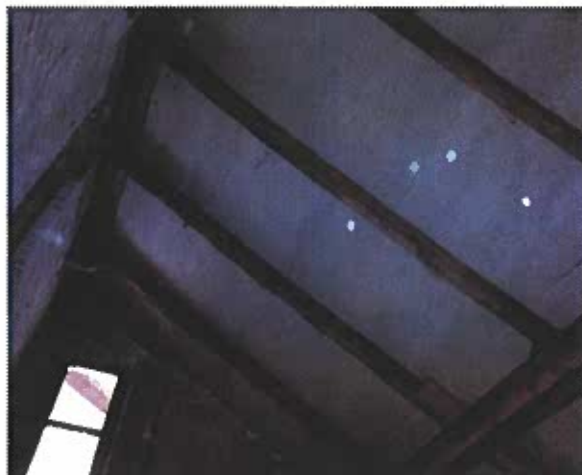
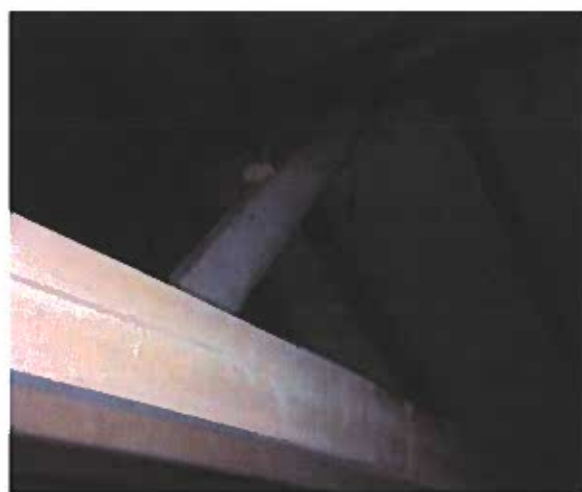
In de aanbouw is in het dakvlak asbest geconstateerd. Het is niet bekend of op de hoofdbouw ook asbest aanwezig is en of er nog andere plekken zijn waar eventueel asbest aanwezig zou kunnen zijn.

Gebrek: Vuil

Ernst gebrek: Gering gebrek

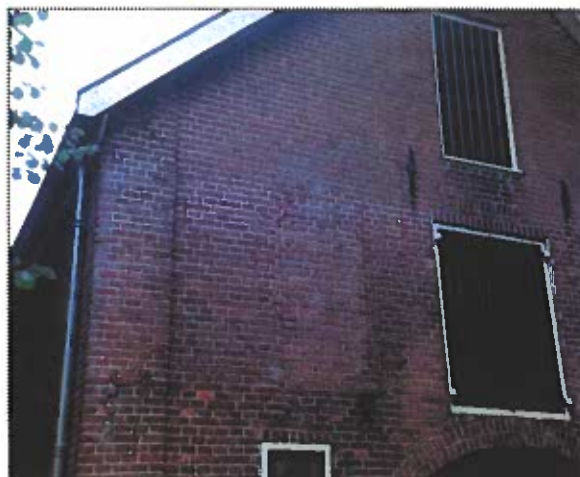
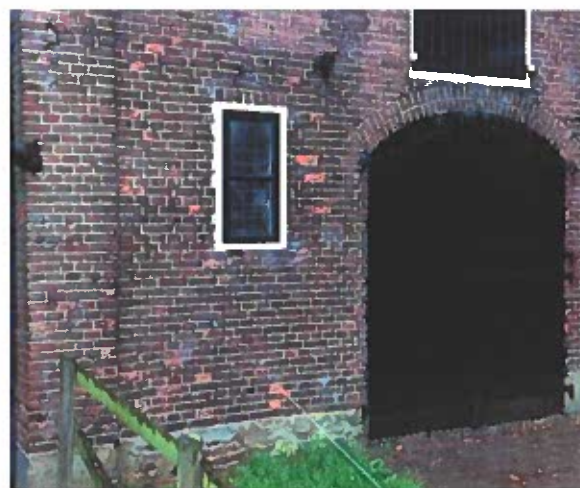
Op diverse plekken van de zijgevels is het voegwerk en metselwerk aangetast door vocht

Gebrek: Afdichting Manco

Ernst gebrek: ernstig gebrek
